Onnettomuustietoa tiiviisti 2/2024

Traktorimönkijäonnettomuudet vuosina 2013–2022

Tämä julkaisu perustuu liikenneonnettomuuksien tutkijalautakuntien tutkimiin vuosina 2013–2022 tapahtuneisiin kuolemaan johtaneisiin tieliikenneonnettomuuksiin sekä vuosina 2013–2022 tapahtuneisiin liikennevakuutuksesta korvattuihin liikennevahinkoihin.

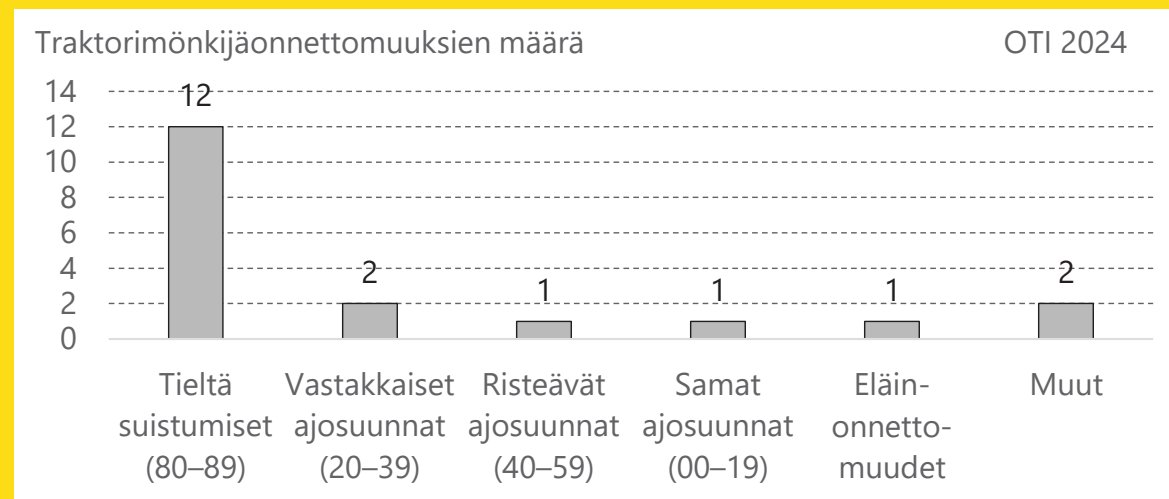
Kuvio 1 Traktorimönkijöille vuosina 2013–2022 tapahtuneet kuolemaan johtaneet tieliikenneonnettomuudet onnettomuustyypeittäin. Sulkeissa onnettomuustyyppikuvaston mukaiset onnettomuustyyppinumerot.

Kuolemaan johtaneet traktorimönkijäonnettomuudet olivat pääasiassa tieltä suistumisia. Lisäksi tapahtui kolme traktorimönkijän ja toisen moottoriajoneuvon välistä yhteenajoa, yksi traktorimönkijän ja polkupyöräilijän välinen yhteenajo sekä yksi eläinonnettomuus. (Kuvio 1.)

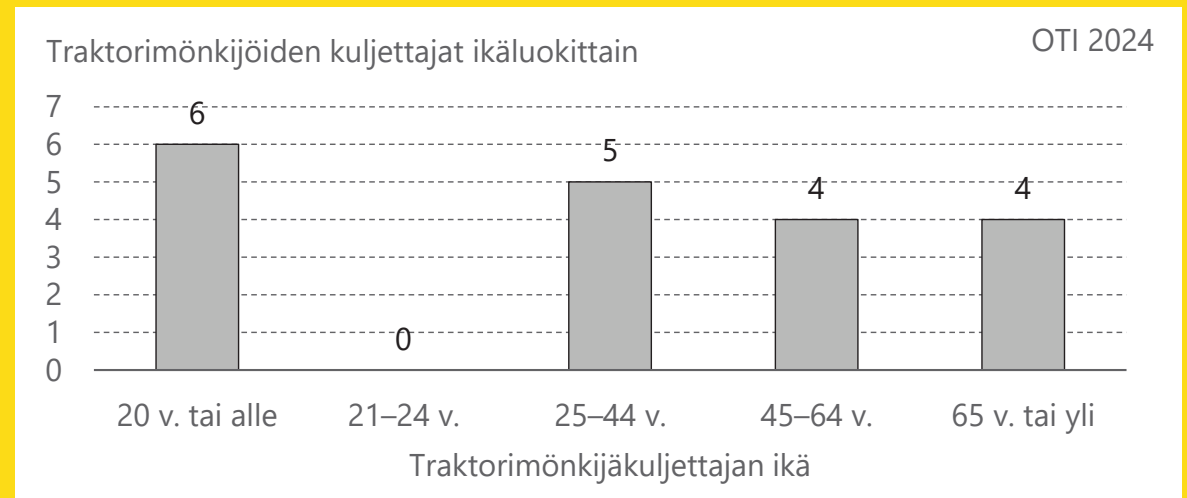
Kuvio 2 Kuolemaan johtaneissa tieliikenneonnettomuuksissa vuosina 2013–2022 osallisena olleet traktorimönkijäkuljettajat ikäluokittain.

Onnettomuuksiin osallisista 19 traktorimönkijäkuljettajasta 6 oli alle 21-vuotiaita, 5 oli 25–44-vuotiaita, 4 oli 45–64-vuotiaita ja 4 oli 65-vuotiaita tai iäkkäämpiä (kuvio 2). Kaikki kuljettajat olivat miehiä.

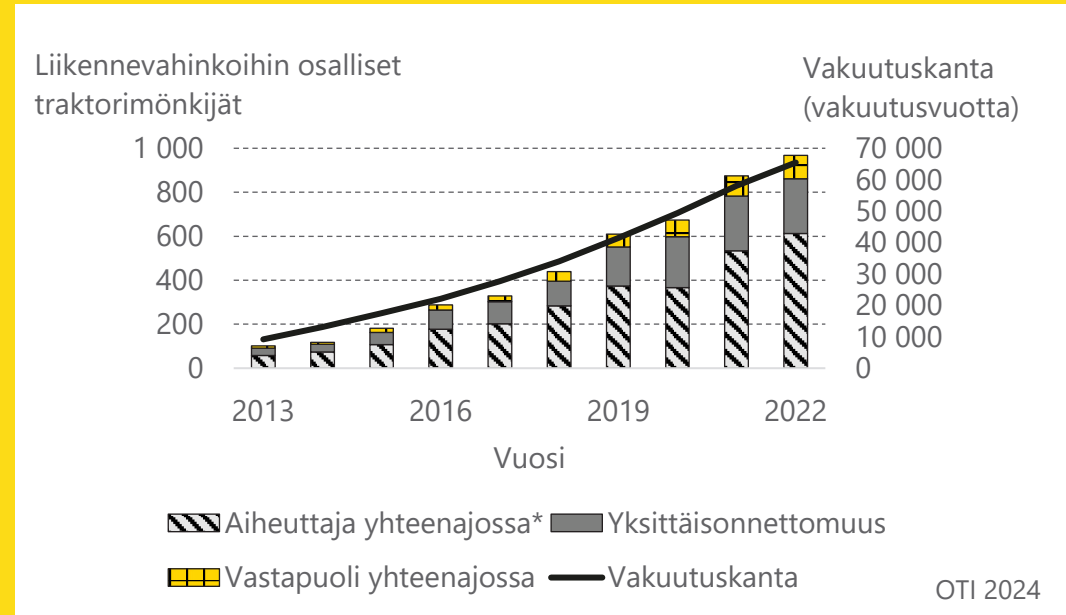
Kuvio 3. Vuosina 2013–2022 tapahtuneisiin liikennevakuutuksesta korvattuihin vahinkoihin osallisten traktorimönkijöiden määrät sekä traktorimönkijöiden liikennevakuutuskannan kehitys.

Liikennevahinkoihin osallisten traktorimönkijöiden määrä kymmenkertaistui vuosina 2013–2022 noin sadasta mönkijästä lähes tuhanteen mönkijään. Eniten kasvoi yhteenajo-onnettomuuksissa aiheuttajana olleiden traktorimönkijöiden määrä. (Kuvio 3.)

Traktorimönkijöiden vakuutuskanta eli liikennevakuutusvuosien yhteenlaskettu määrä seitsenkertaistui tarkastelujakson aikana noin 9 000 vakuutusvuodesta noin 65 000 vakuutusvuoteen.

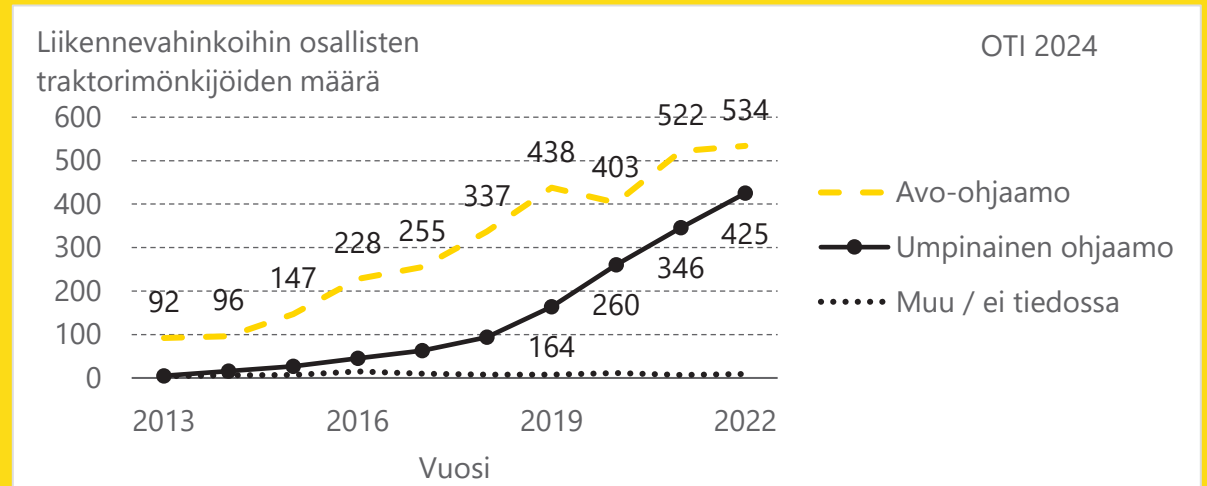
Kuvio 4. Vuosina 2013–2022 tapahtuneisiin liikennevakuutuksesta korvattuihin vahinkoihin osallisten traktorimönkijöiden määrät ohjaamotyypin mukaan.

Vuosina 2013–2022 tapahtuneisiin liikennevahinkoihin osallisista traktorimönkijöistä keskimäärin joka kolmas (33 %) oli ohjaamotyypiltään umpinainen, kun taas 67 % oli avo-ohjaamollisia. Umpinaisella ohjaamolla varustettujen traktorimönkijöiden määrä liikennevahingoissa kääntyi vuonna 2019 aiempaa jyrkempään kasvuun ja määrä on lähes tynyt avo-ohjaamollisten määrää. Vuonna 2022 tapahtuneisiin liikennevahinkoihin osallisista traktorimönkijöistä 46 % oli umpinaisella ohjaamolla varustettuja. (Kuvio 4.)

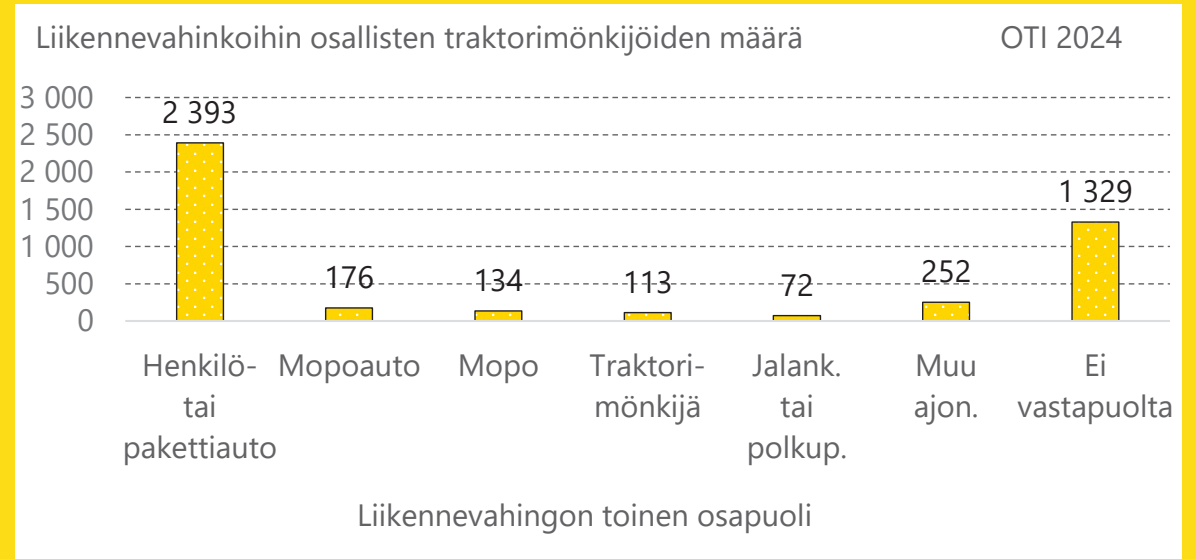
Kuvio 5. Vuosina 2013–2022 tapahtuneet liikennevahingot. Traktorimönkijävahinkojen toiset osapuolet (riippumatta vahingon aiheuttajasta).

Yleisin traktorimönkijän liikennevahinko oli yhteenajo henkilö- tai pakettiauton kanssa. Niistä vuosina 2013–2022 tapahtuneista liikennevahingoista, joissa oli osallisena traktorimönkijä, 54 % oli yhteenajoja henkilöauton tai pakettiauton kanssa (kuvio 5). Traktorimönkijä oli tyypillisesti yhteenajon aiheuttaja.

Liikennevahinkoihin osallisista traktorimönkijöistä 16 % oli yhteenajo-onnettomuudessa muun ajoneuvon kuin henkilö- tai pakettiauton kanssa tai törmäsi jalankulkijaan.

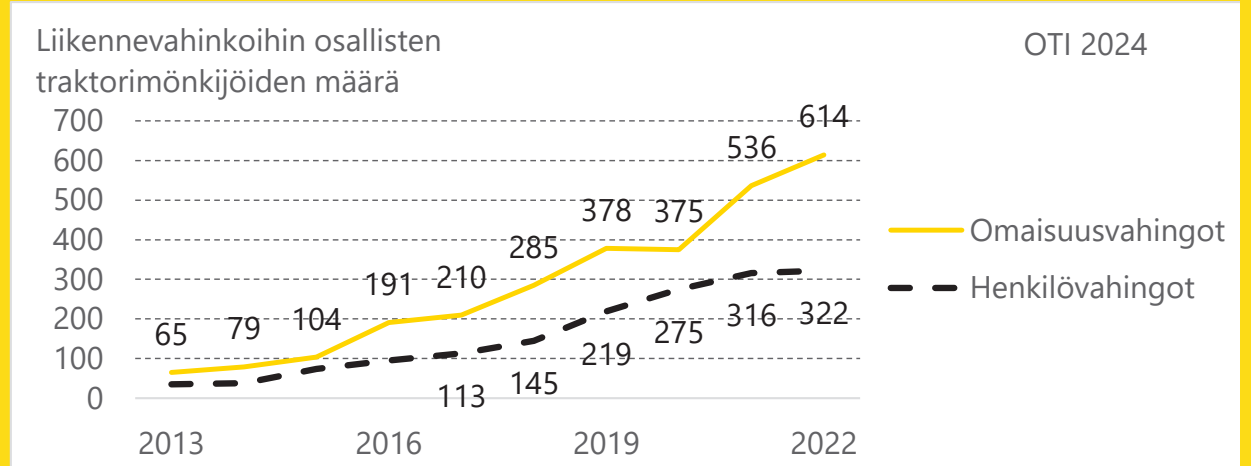
Kuvio 6. Vuosina 2013–2022 tapahtuneisiin liikennevahinkoihin osallisten traktorimönkijöiden määrät omaisuus- ja henkilövahingoissa.

Sellaisista vuosina 2013–2022 tapahtuneista liikennevahingoista, joissa oli osallisena traktorimönkijä, 36 % oli henkilövahinkoja* ja 64 % johti ainoastaan omaisuusvahinkoihin** (kuvio 6).

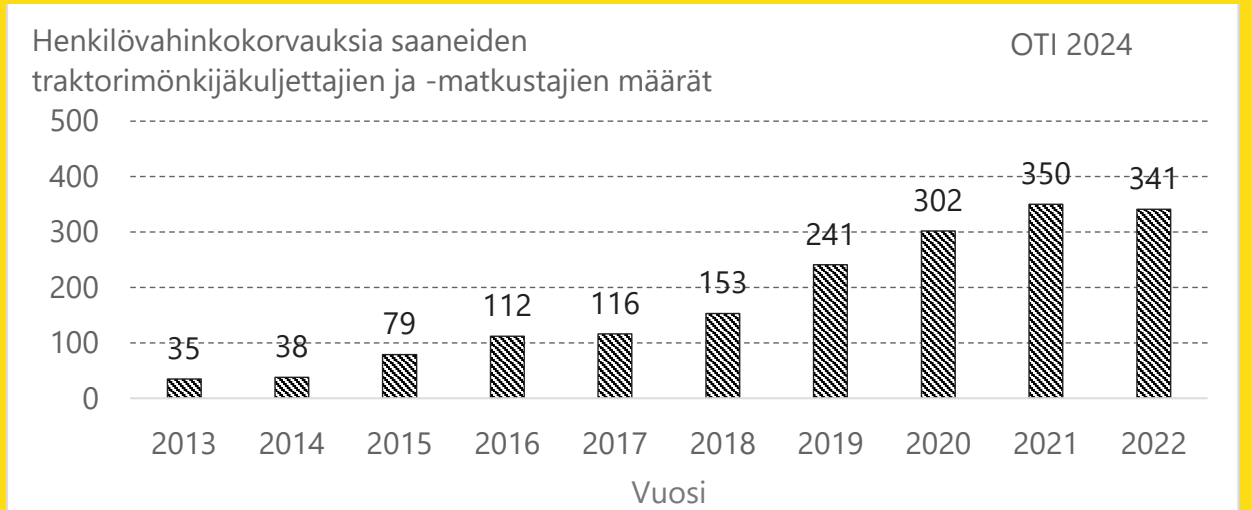
Kuvio 7. Vuosina 2013–2022 tapahtuneissa liikennevahingoissa henkilövahinkokorvauksia saaneiden traktorimönkijäkuljettajien ja -matkustajien kokonaismäärät.

Henkilövahinkokorvauksia saaneiden traktorimönkijäkuljettajien ja -matkustajien yhteenlaskettu määrä kymmenkertaistui kymmenessä vuodessa (kuvio 7). Suurin osa henkilövahinkokorvauksia saaneista vammautui lievästi. Lievästi vammautuneiksi luokitellaan myös vammojen tarkistuskäynnillä selvinneet henkilöt. Vaikeasti vammautuneiden ja kuolleiden osuus oli noin 3 % henkilövahinkokorvauksia saaneista.

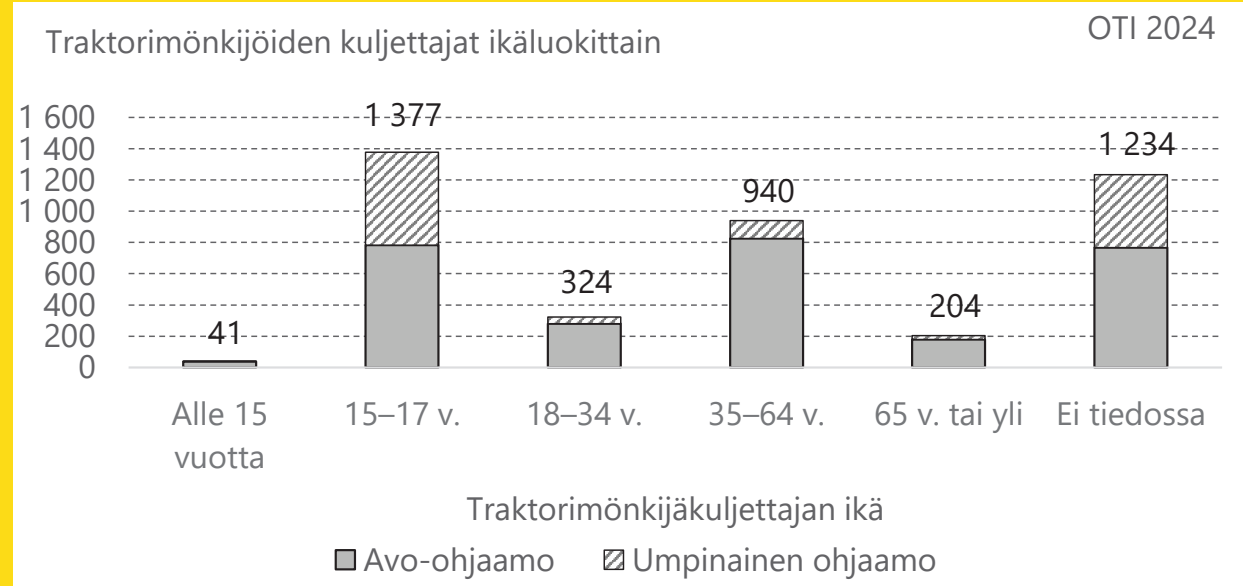
Kuvio 8. Vuosina 2013–2022 tapahtuneissa liikennevahingoissa aiheuttajana olleiden traktorimönkijäkuljettajien määrät ikäluokittain.

Vuosina 2013–2022 tapahtuneissa liikennevahingoissa aiheuttajana olleista traktorimönkijäkuljettajista suurin, ja eniten kasvanut, ikäryhmä ovat 15–17-vuotiaat. Toiseksi suurin ikäryhmä ovat 35–64-vuotiaat. Ikäluokkia tarkasteltaessa tulee huomioida, että joka kolmannen kuljettajan (30 %) ikä ei ole tiedossa. (Kuviot 8 ja 9).

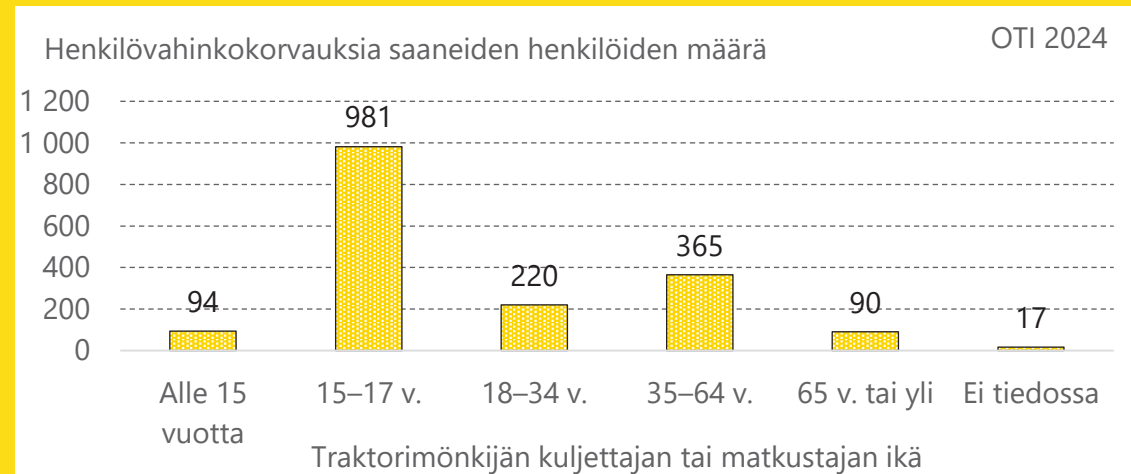
Kuvio 10. Henkilövahinkokorvauksia saaneiden traktorimönkijäkuljettajien ja -matkustajien määrät ikäluokittain vuosina 2013–2022 tapahtuneissa liikennevahingoissa.

Vuosina 2013–2022 tapahtuneissa liikennevahingoissa henkilövahinkokorvausta saaneista traktorimönkijäkuljettajista ja -matkustajista 56 % oli 15–17-vuotiaita (kuvio 10).
