Onnettomuustietoinstituutti

Onnettomuustietoa tiiviisti 3/2022

Tasoristeysonnettomuudet vuosina 2011–2020

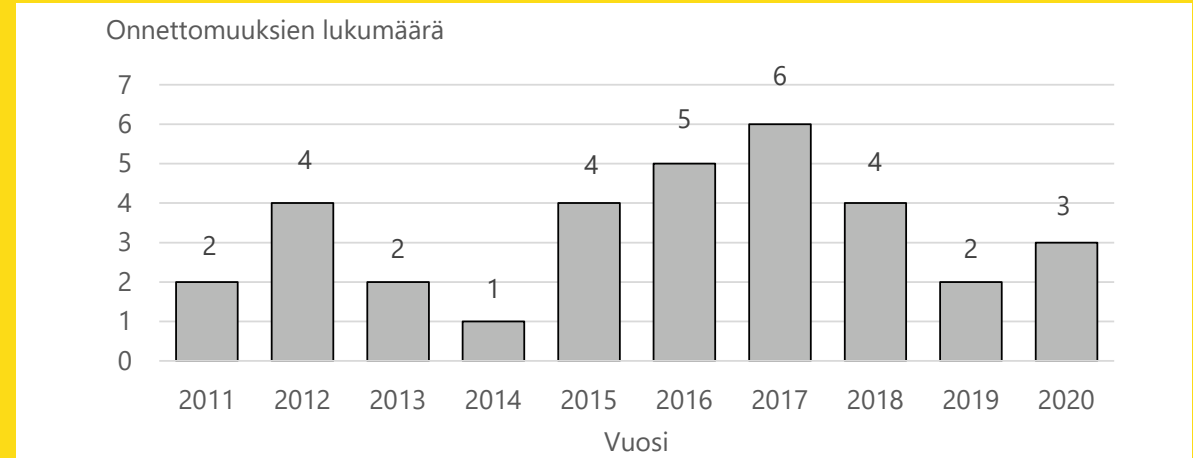
Kuvio 1. Vuosina 2011–2020 tapahtuneet moottoriajoneuvossa olleen osallisen kuolemaan johtaneet tasoristeysonnettomuudet.

Liikenneonnettomuuksien tutkijalautakunnat tutkivat vuosina 2011–2020 kaikkiaan 33 moottoriajoneuvossa olleen osallisen kuolemaan johtanutta tasoristeysonnettomuutta (kuvio 1). Lisäksi tutkittiin kahdeksan jalankulkijan ja kaksi pyöräilijän kuolemaan johtanutta tasoristeysonnettomuutta.

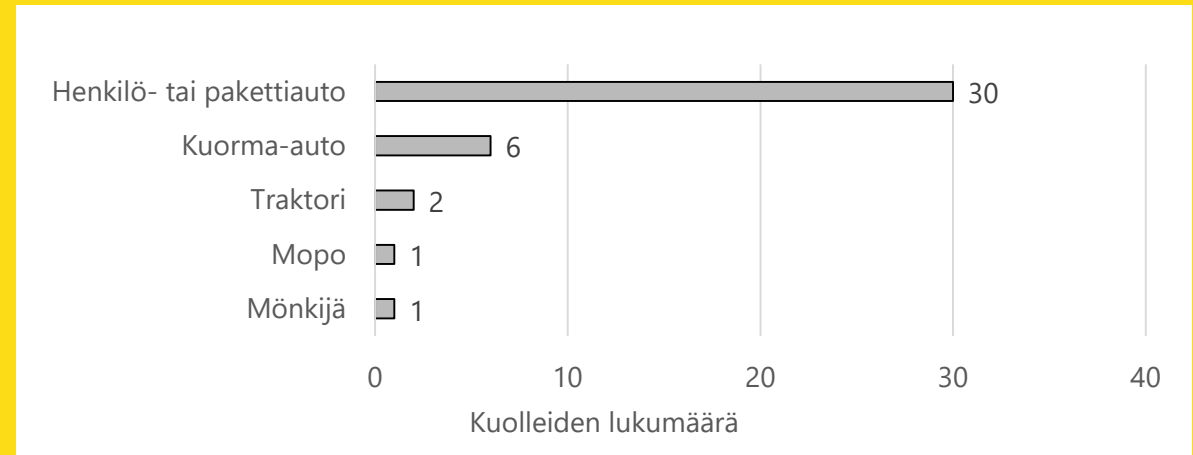
Kuvio 2. Moottoriajoneuvojen tasoristeysonnettomuuksissa vuosina 2011–2020 kuolleet henkilöt ajoneuvolajeittain.

Tasoristeyksissä tapahtuneissa moottoriajoneuvo-onnettomuuksissa kuoli 40 moottoriajoneuvossa matkustanutta henkilöä, joista 31 oli kuljettajia ja yhdeksän matkustajia (kuvio 2). Yhdeksässä moottoriajoneuvossa oli kuljettajan lisäksi vähintään yksi matkustaja. Tutkijalautakuntien mukaan moottoriajoneuvon kuljettaja oli aiheuttajana kaikissa onnettomuuksissa.

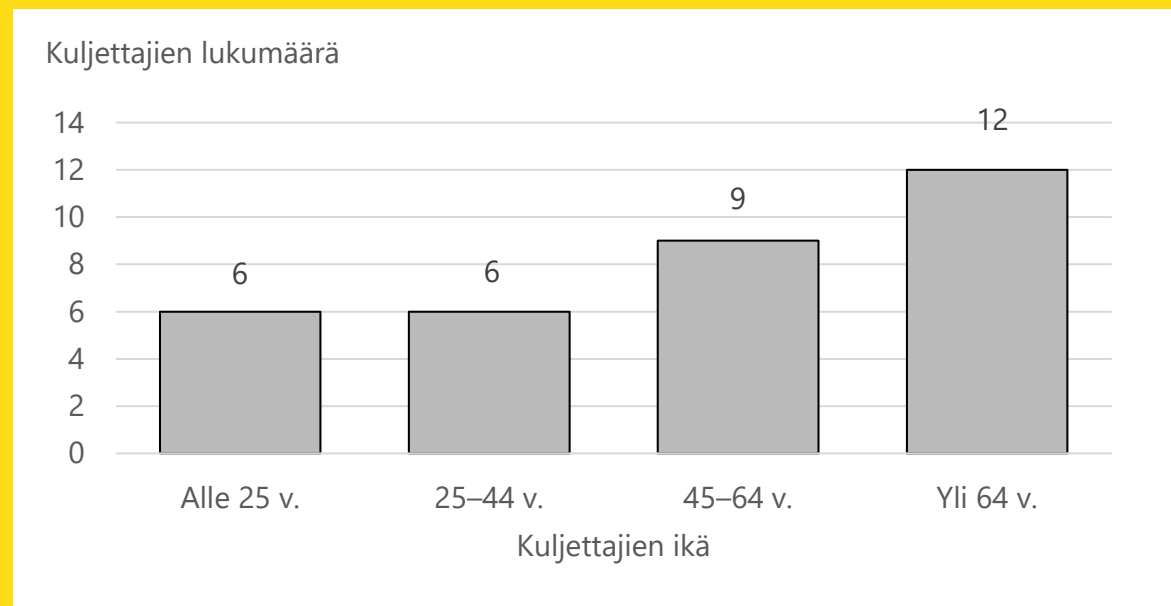
Kuvio 3. Vuosina 2011–2020 tapahtuneissa tasoristeysonnettomuuksissa mukana olleiden moottoriajoneuvon kuljettajien iät.

Tasoristeysonnettomuuksissa osallisina olleet moottoriajoneuvon kuljettajat olivat useimmiten (n=12; 36 %) vähintään 65-vuotiaita (kuvio 3). Kuljettajista yksi ajoi alkoholin vaikutuksen alaisena (vähintään 0,5 ‰) (kahden kuljettajan alkoholin käyttö ei ole tiedossa).
